Statické zajištění a sanace muzea

Structural Reinforcement and Salvage of the Museum

Statické zajištění a sanace hlavní budovy – odstranění povodňových škod

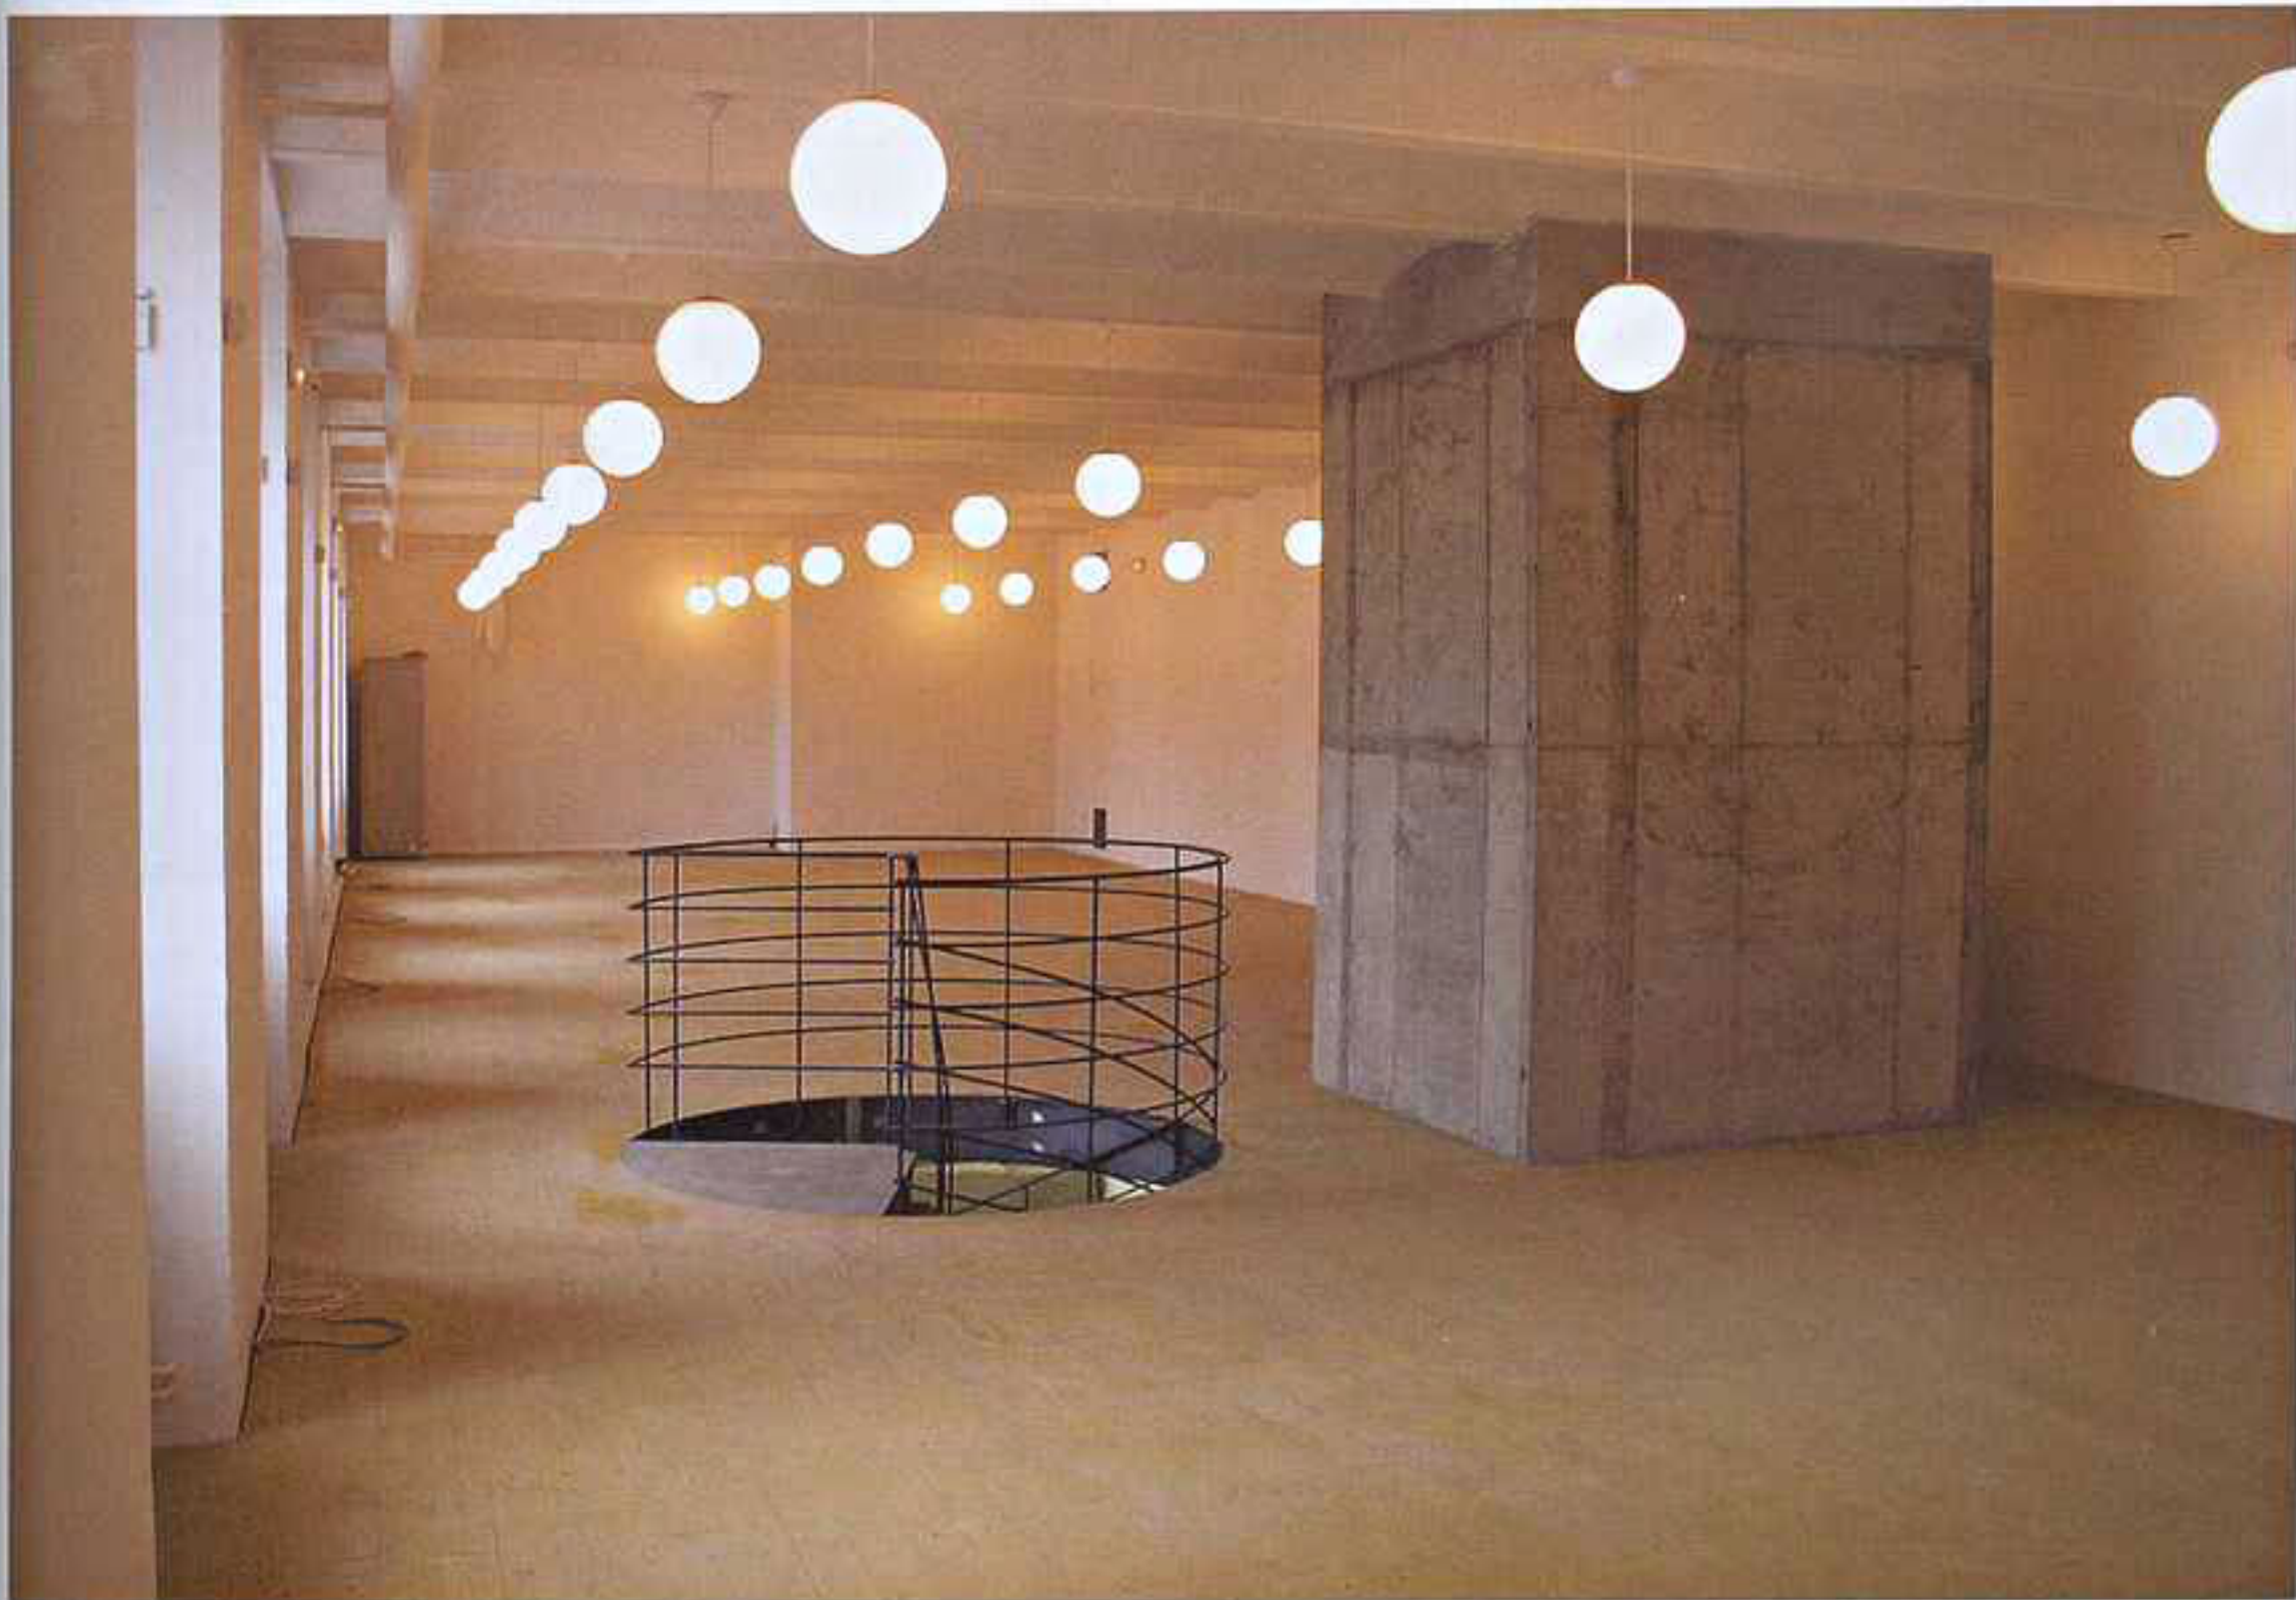
Pracoviště knihovnic. Mezanin. Jižní část západního křídla
Librarians' office. Mezzanine.

Průhled z čítarny knihovny do nově upraveného pracoviště knihovnic.
 Mezanin.
*View from the library reading room to the newly arranged librarians' office.
 Mezzanine.*

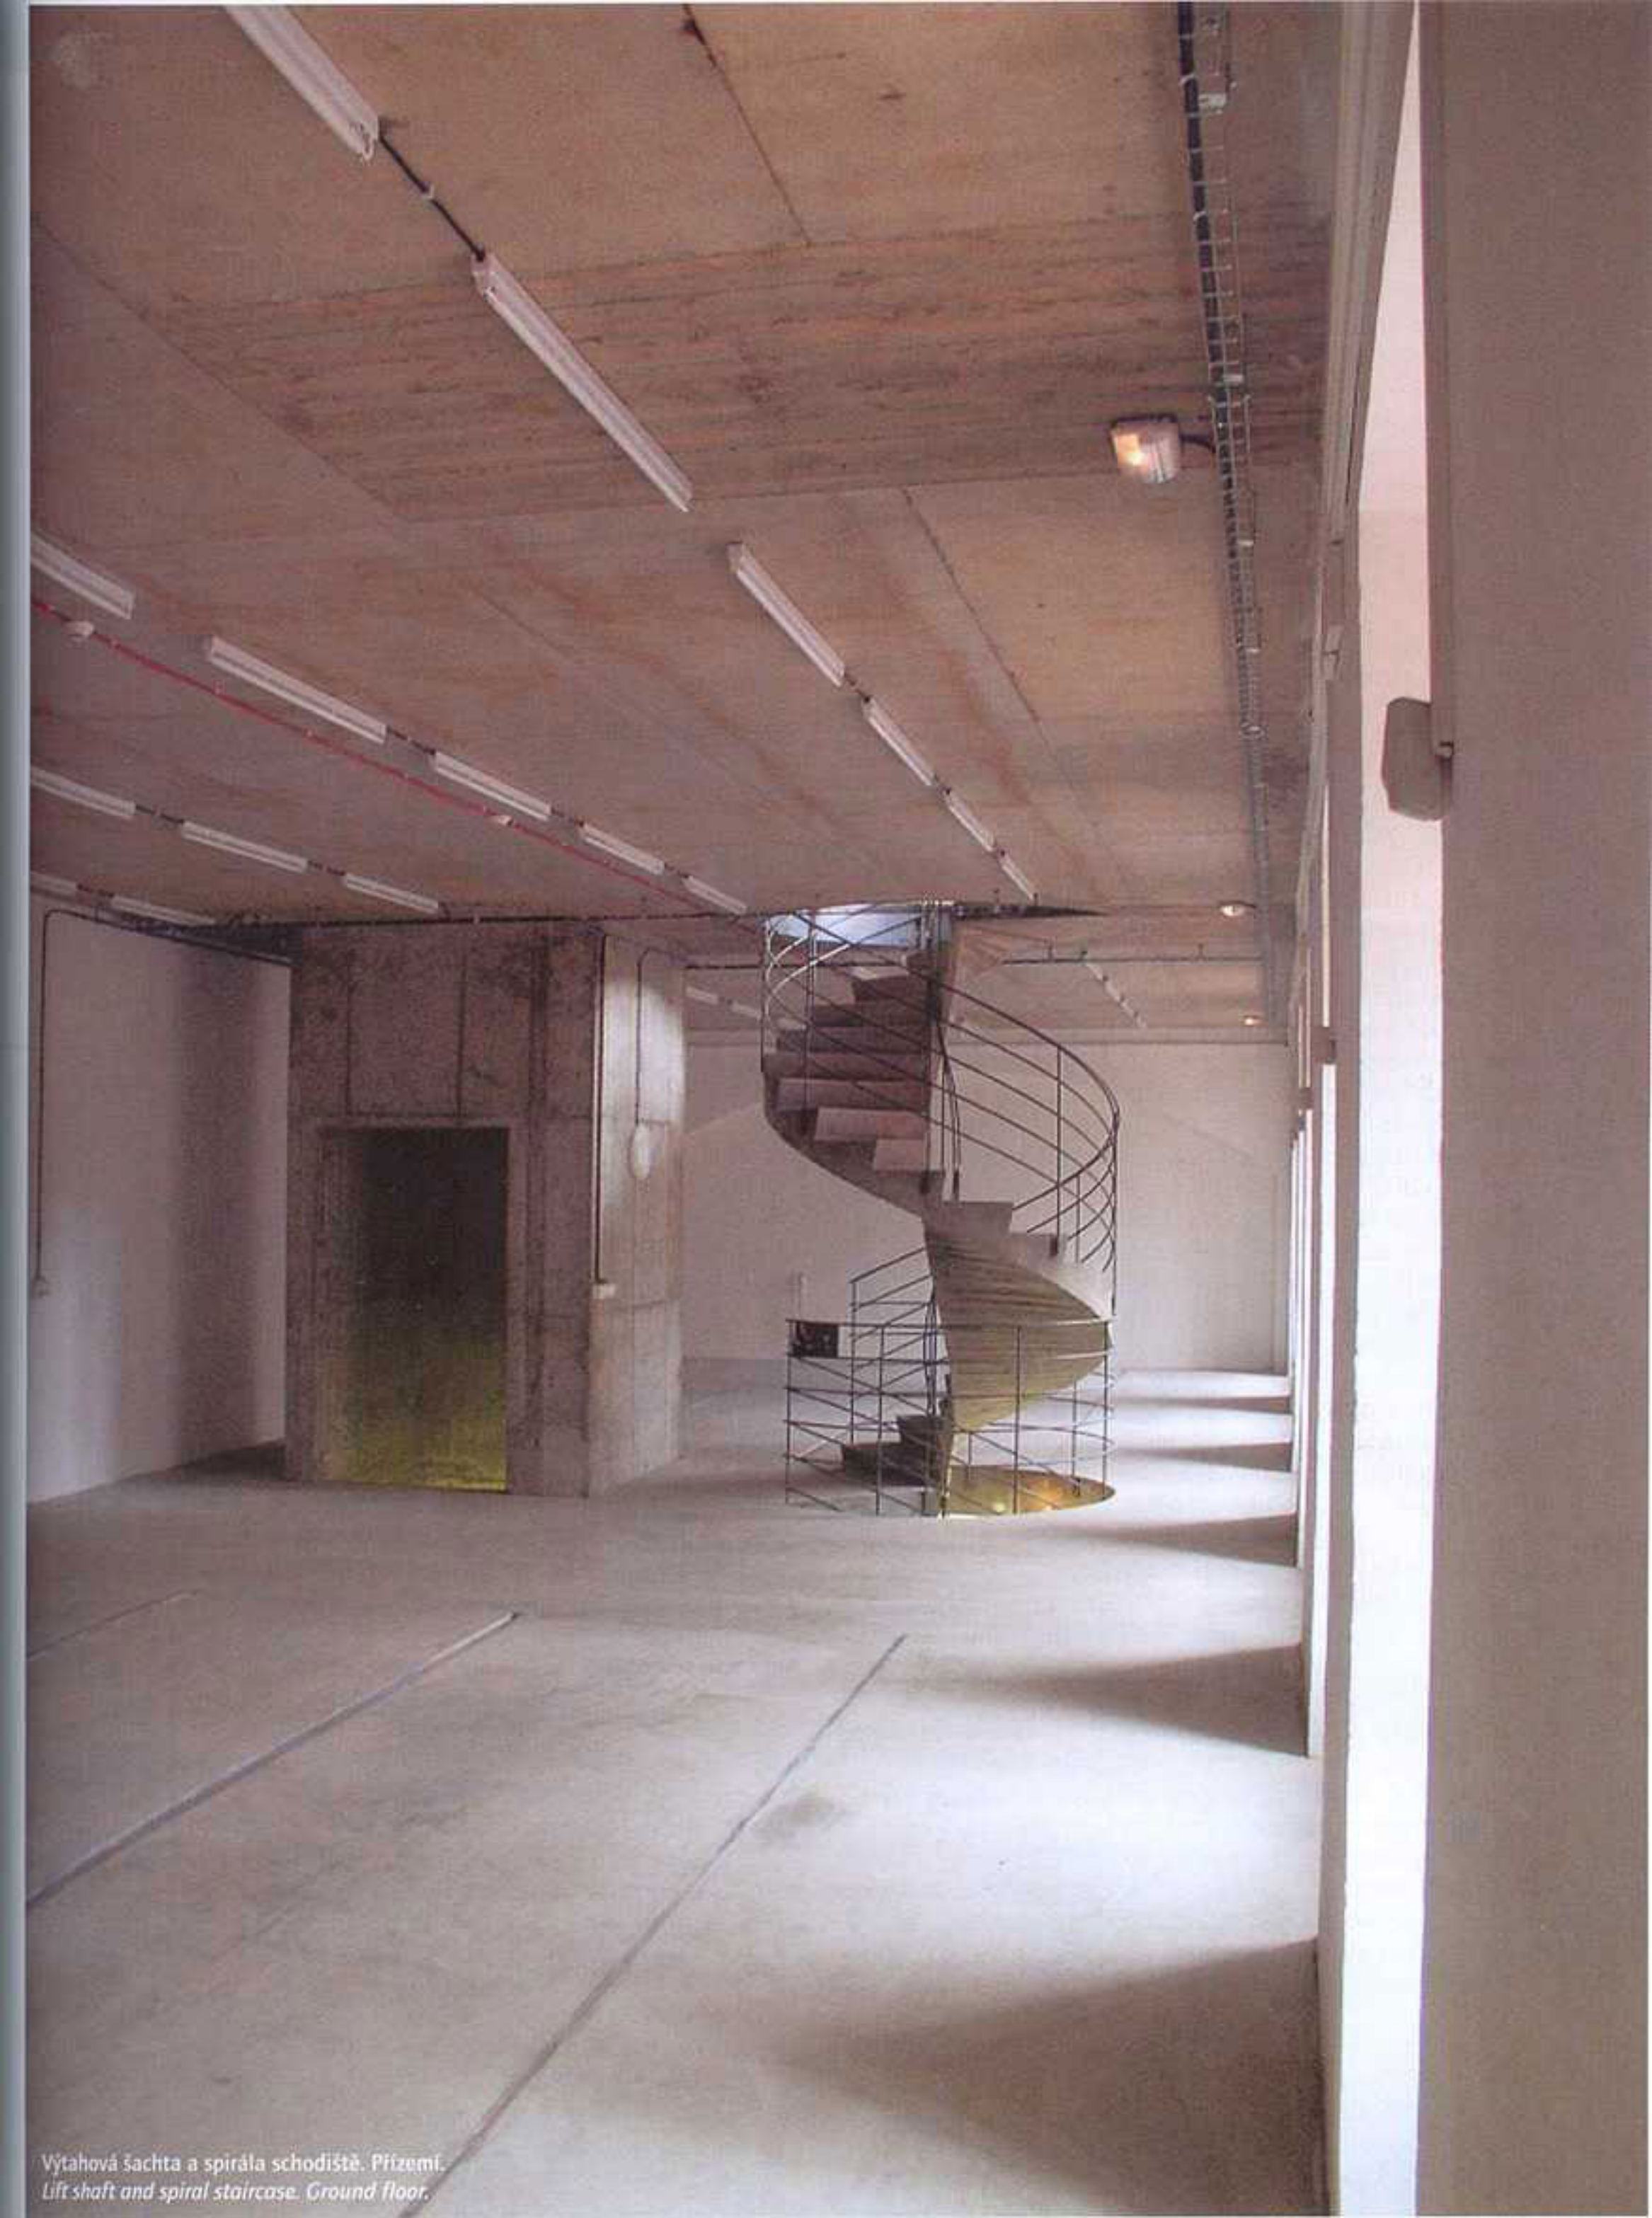
Výtahová šachta a spirála schodiště. Přízemí.
Lift shaft and spiral staircase. Ground floor.
